# メタルガード トリオ

## 施 工 事 例

(一社) 日本磁気吸着工法協会

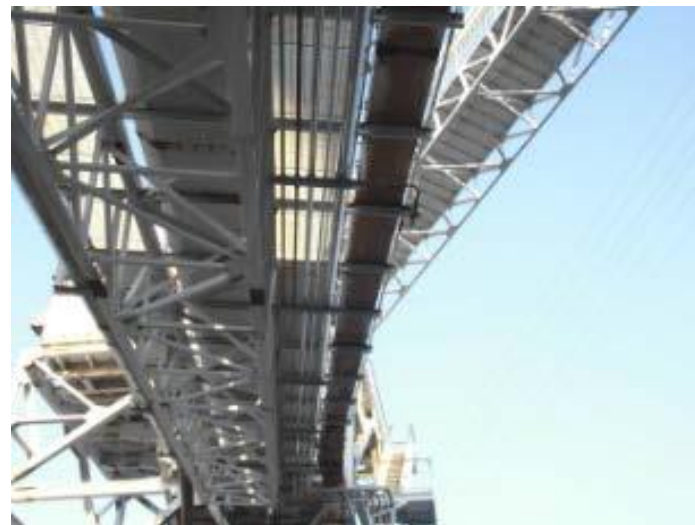
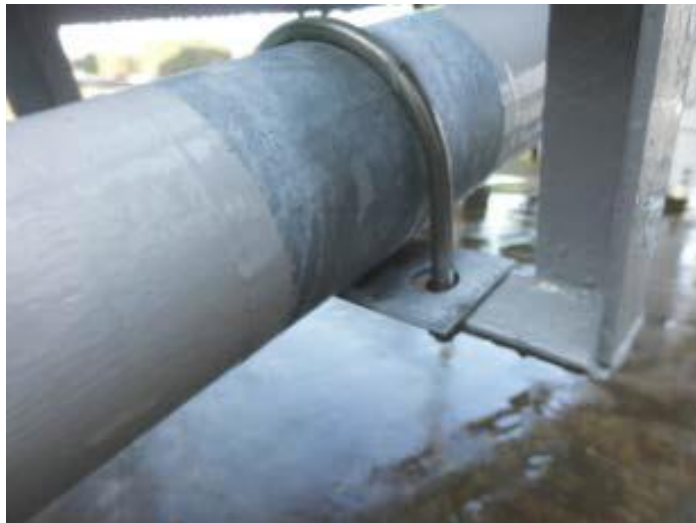
サポート上部の配管表面に  
メタルガードテープ貼付け

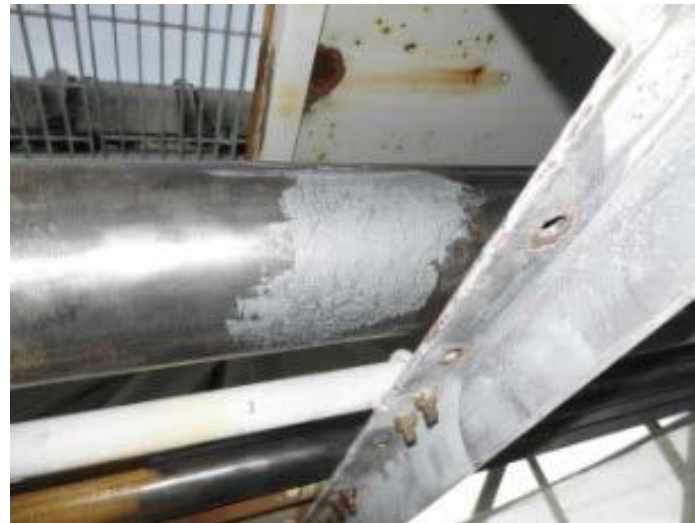
配管表面の腐食箇所に  
メタルガードリキッド塗布

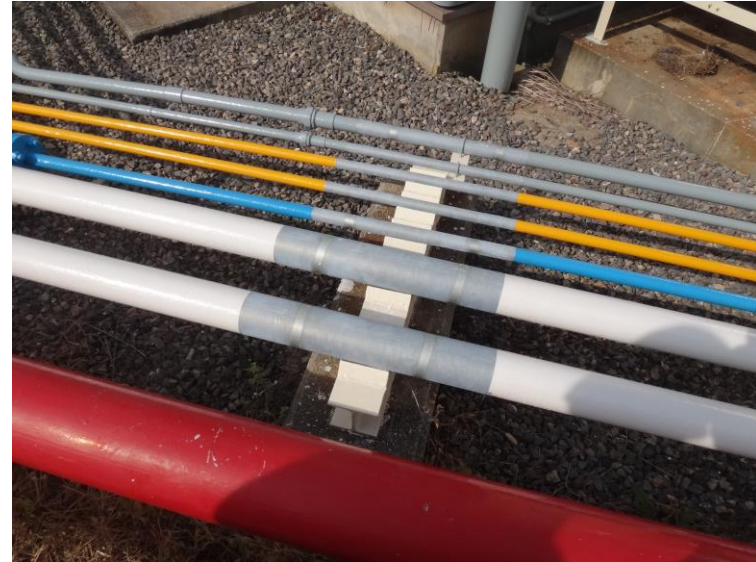
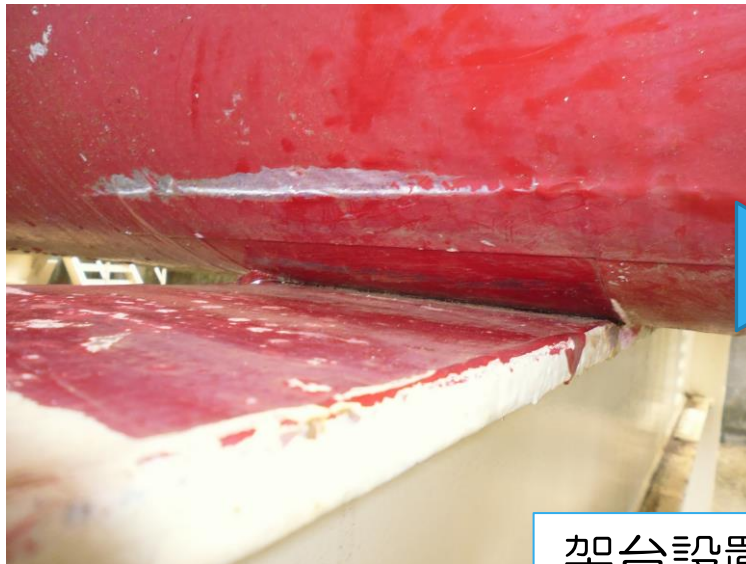
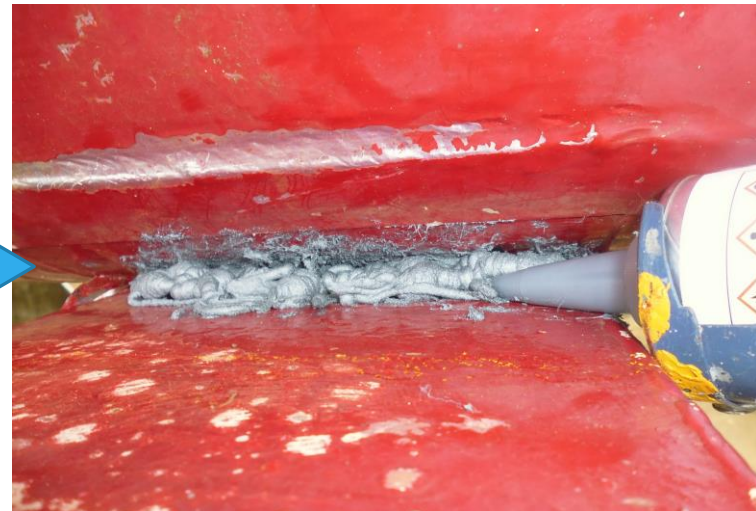
配管と架台との隙間に  
メタルガードソリッド  
充填

架台設置面にソリッドを充填し、塗膜が劣化し、  
湿潤した際には電気防食が効くように施工

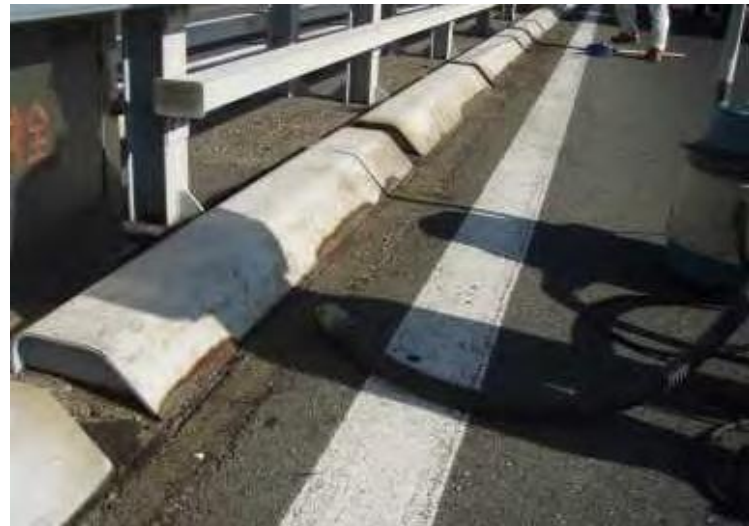
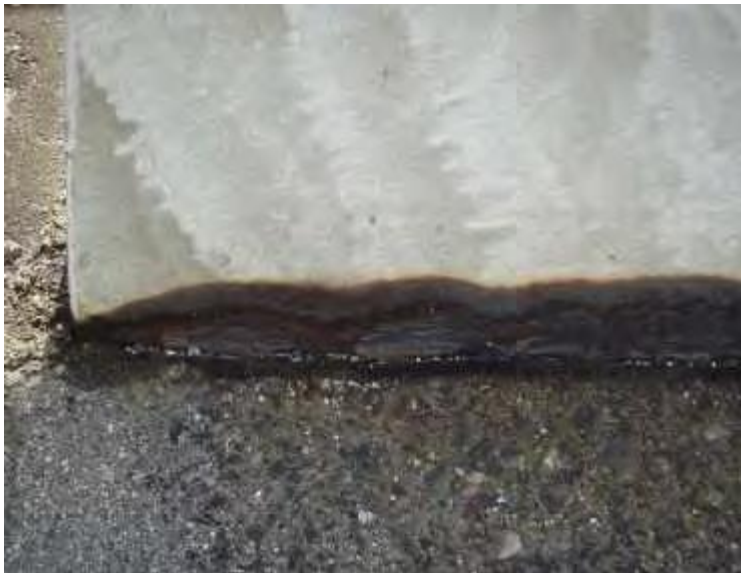
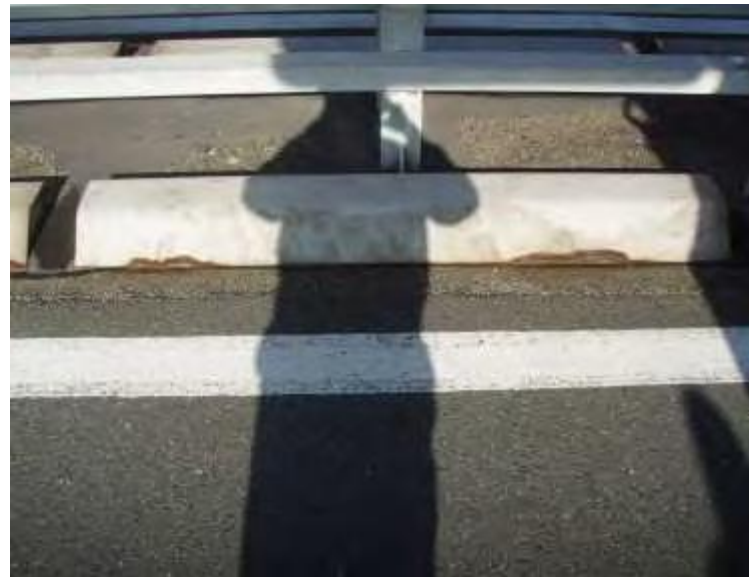
広島県しまなみ海道  
生口橋鋼製地覆補修工事  
(生口島→因島方向)

アスファルト舗装と鋼製地覆の境界付近に発錆が見られる。

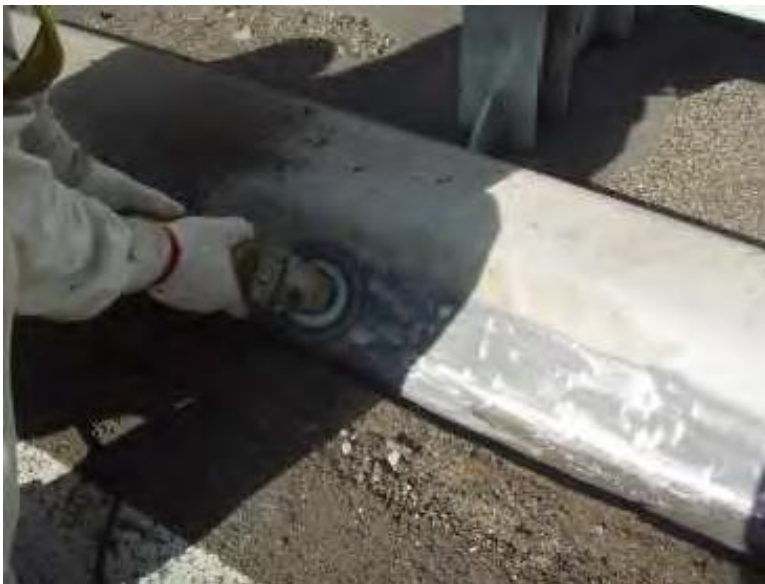
サンダーにより下地処理

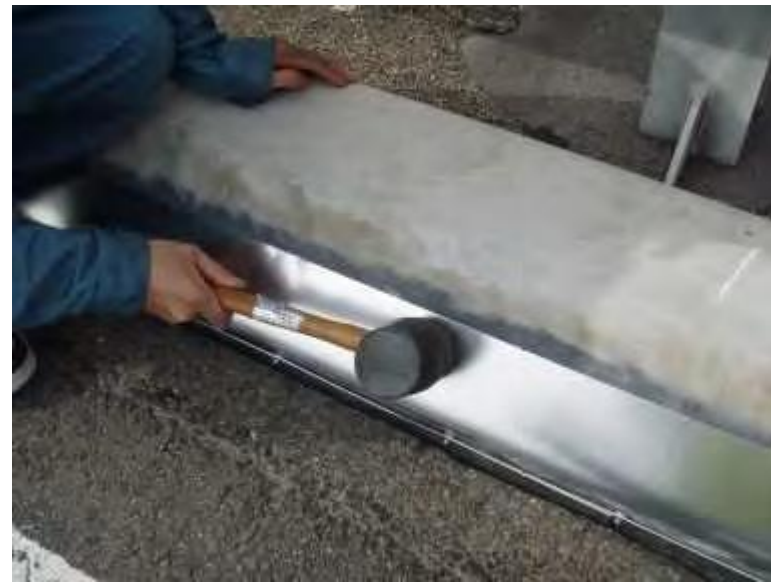
メタルガードテープ貼り付け

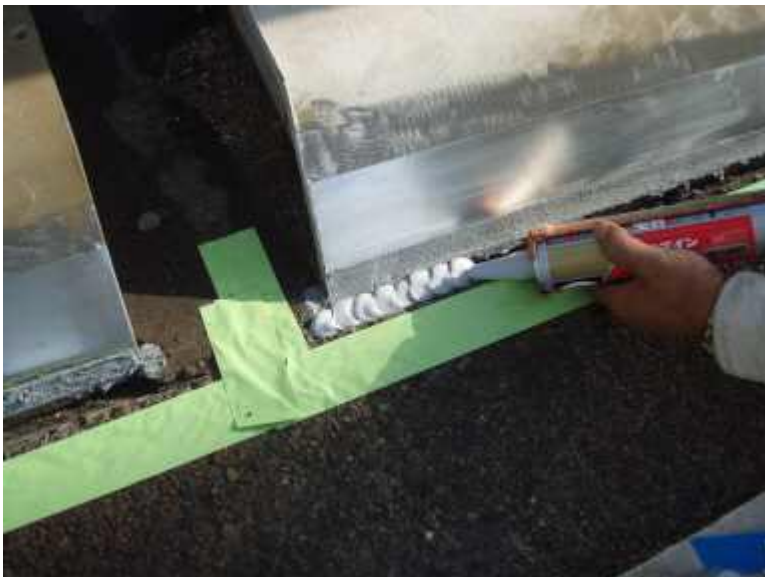
隙間にメタルガードソリッドを充填

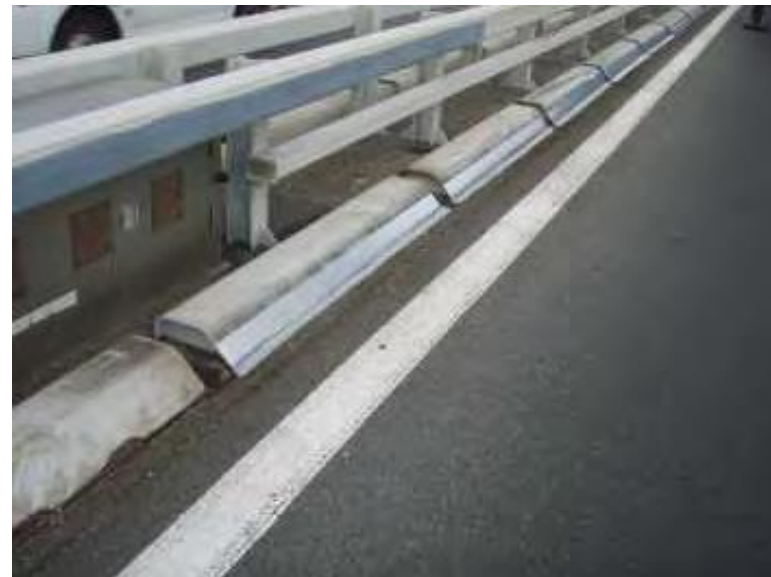
完成

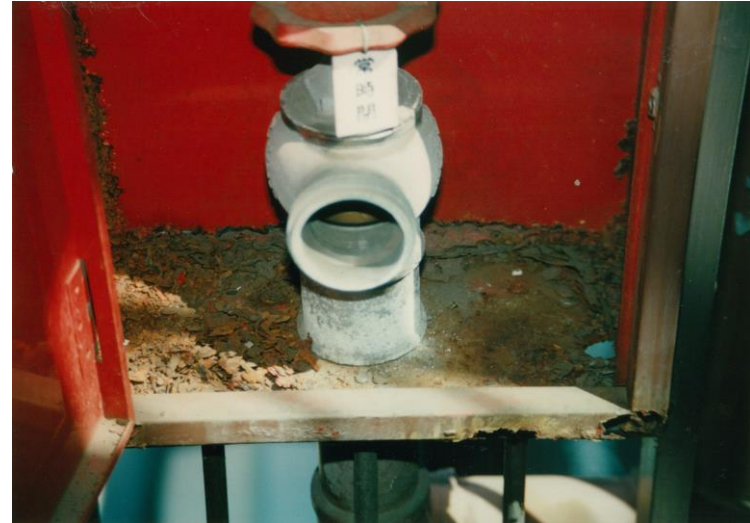
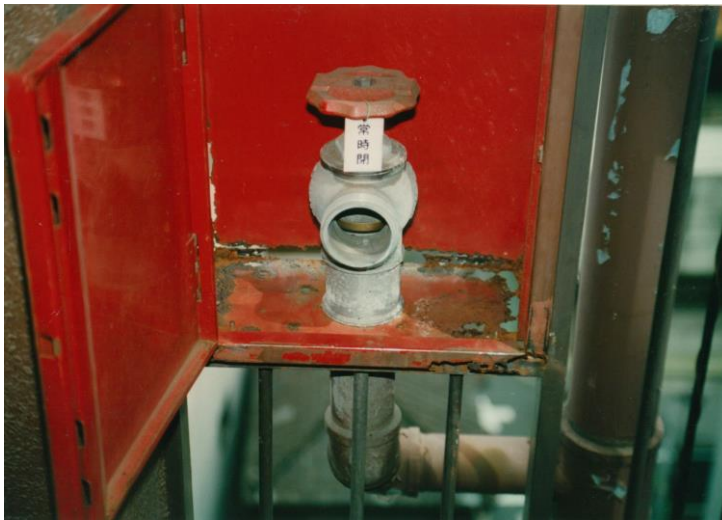
接続箱や分電盤の  
底部・コーナー部  
テープ貼付

塗膜劣化で腐食しやすい面に対して、  
湿潤時に防食電流を供給する機構を施工

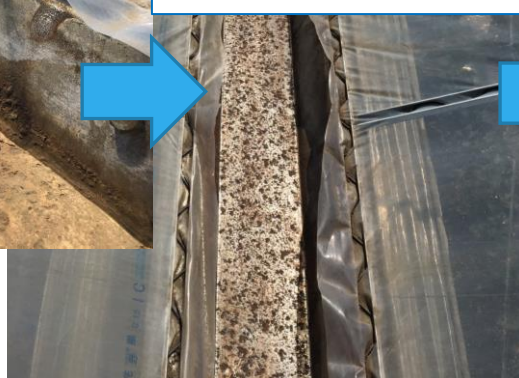
②メタルガード  
テープ貼付け

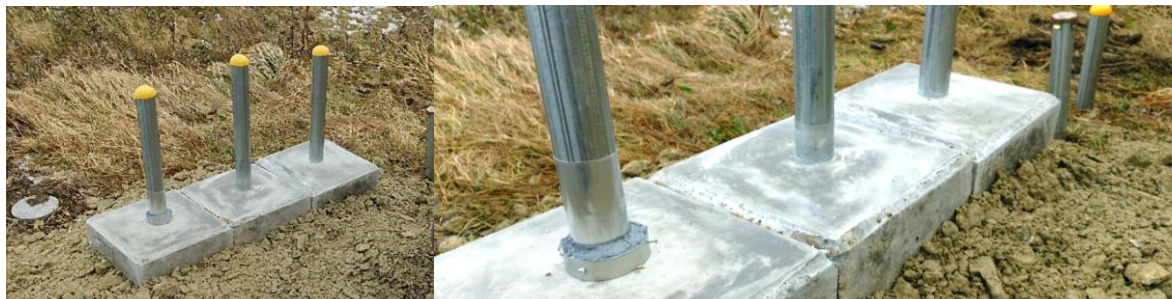
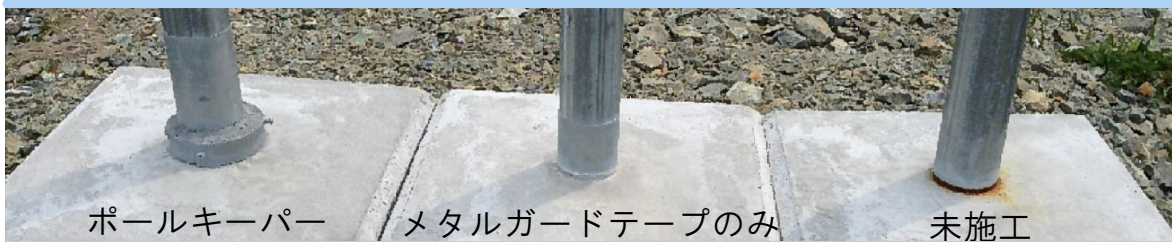
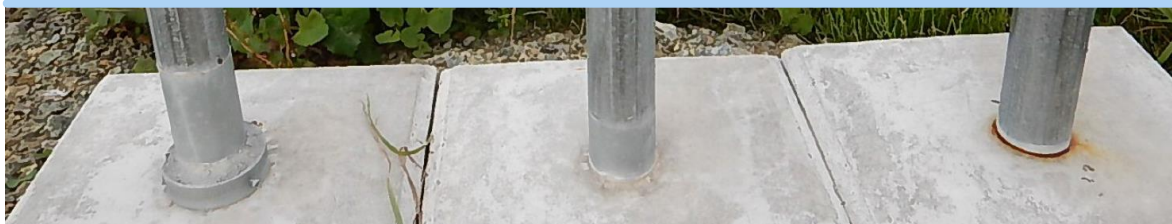
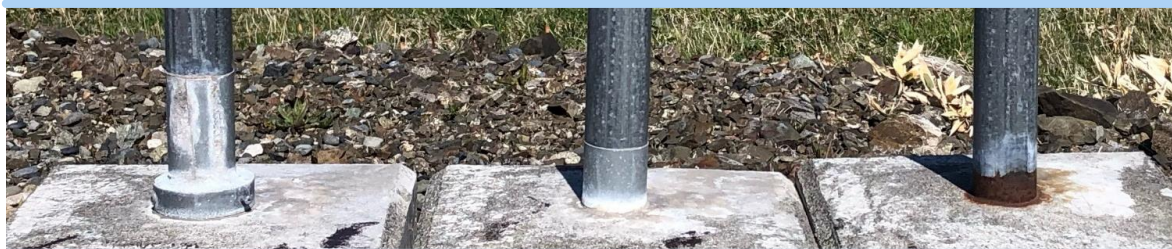
# 北海道 えりも岬 曝露試験

襟裳岬に設置した試験体のうち、裸のポールは6か月後には地際の腐食が起きているが、メタルガードテープ、ポールキーパーを施工している試験体は、20か月後でも発錆は見られない。

設置時（2014年11月）

6か月後

20か月後

6年半後（2021年5月）

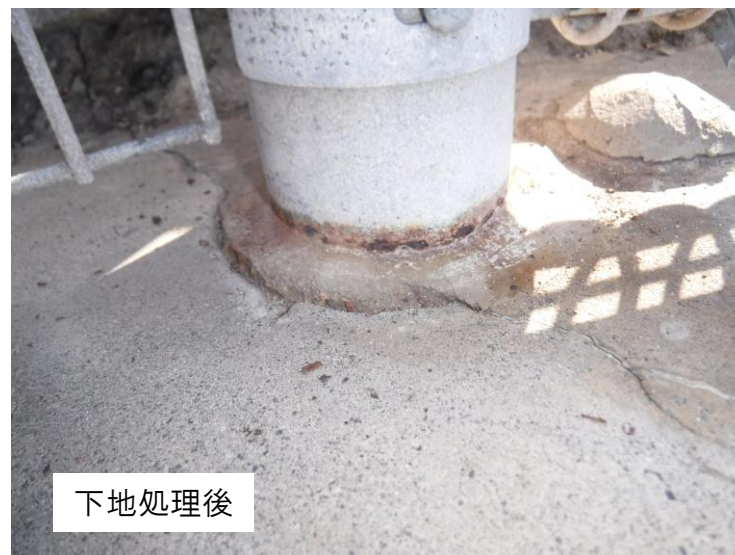
下地処理後

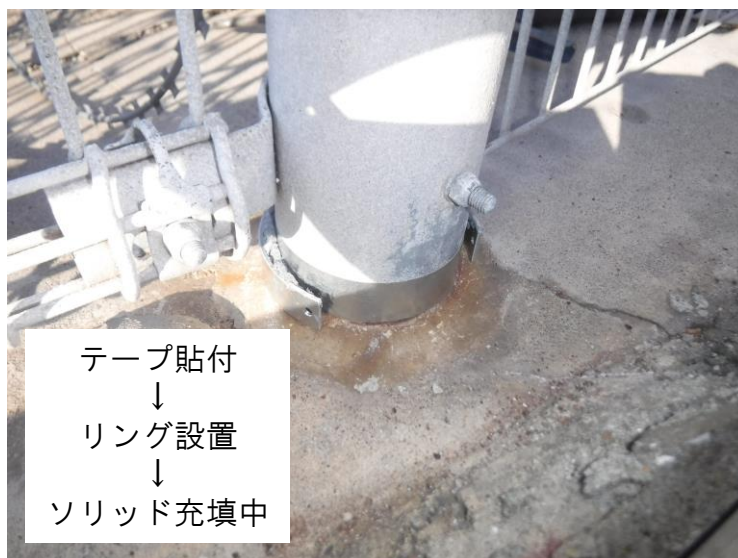
テープ貼付  
↓  
リング設置  
↓  
ソリッド充填中

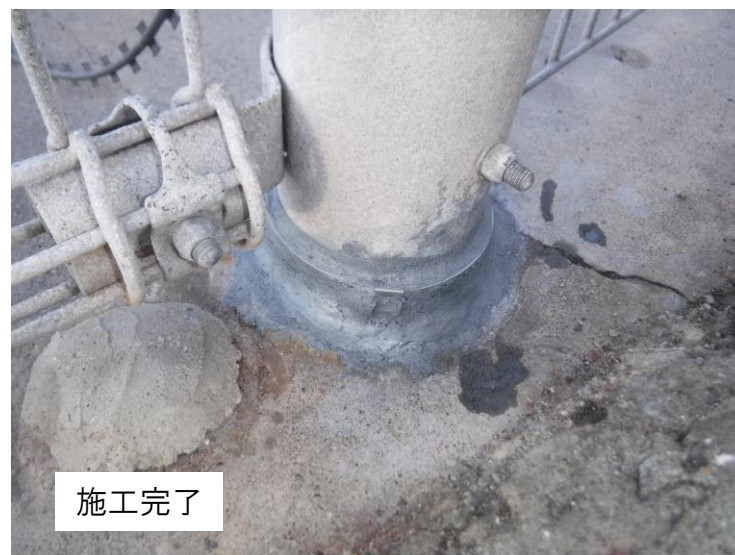
施工完了

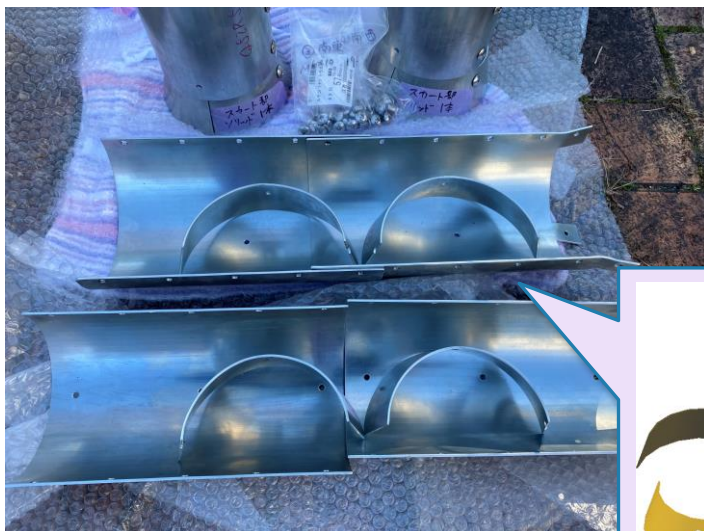
材料①メタルガードリング（高純度亜鉛）

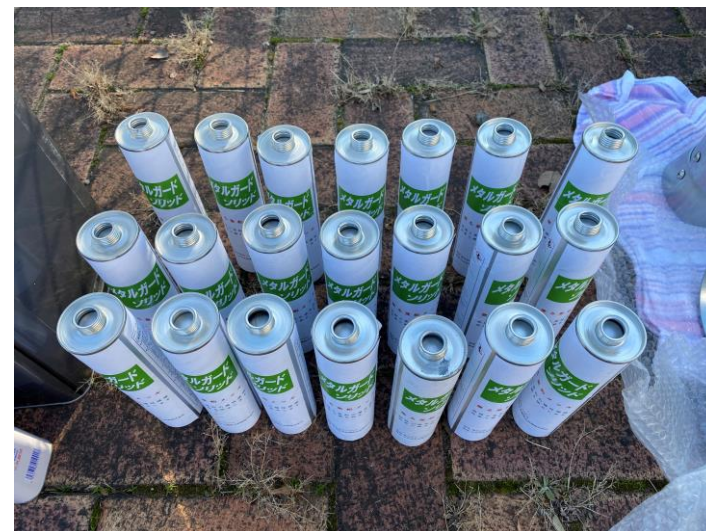
材料②メタルガードソリッド（亜鉛粉末含有パテ）
